Site: Slindon Pond

STL:J14617

Fig No: 1

Silt Depth

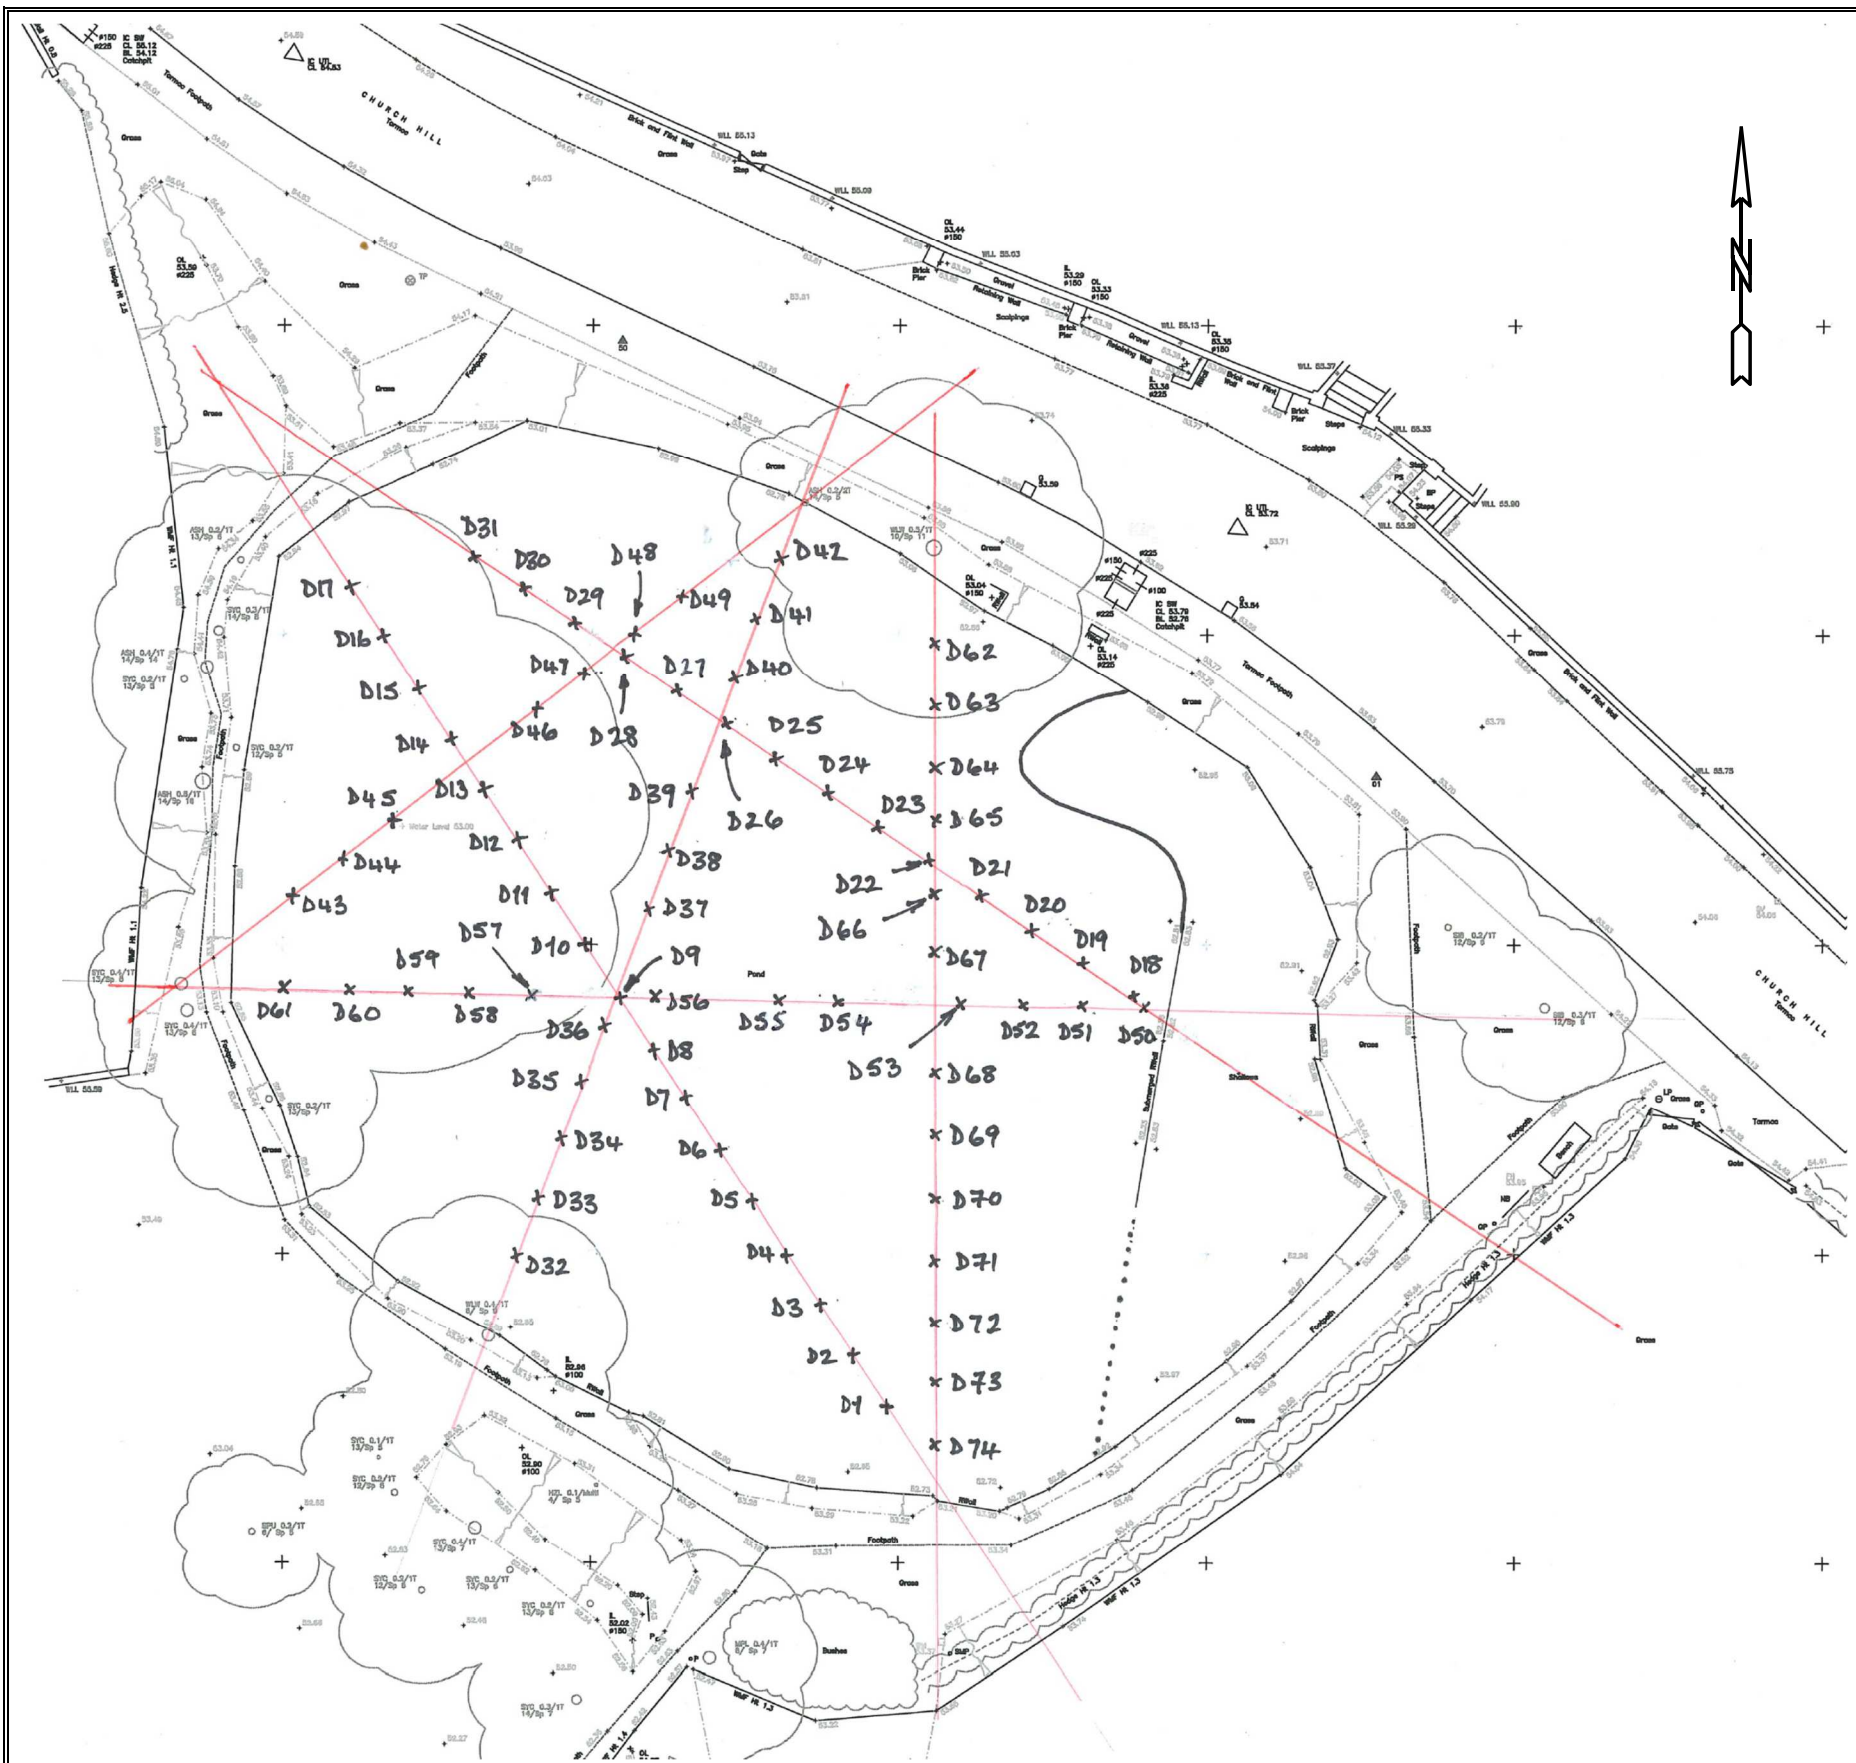
Probe No.	Depth of Silt (m)
D1	0
D2	0
D3	0.25
D4	0.42
D5	0.5
D6	0.7
D7	0.77
D8	0.9
D9	0.93
D10	0.75
D11	0.65
D12	0.55
D13	0.43
D14	0.35
D15	0.3
D16	0.15
D17	0.15
D18	0
D19	0.55
D20	0.53
D21	0.5
D22	0.51
D23	0.56
D24	0.48
D25	0.45
D26	0.65
D27	0.49
D28	0.4
D29	0.45
D30	0.52
D31	0.05
D32	0
D33	0.2
D34	0.55
D35	0.5
D36	0.5

Probe No.	Depth of Silt (m)
D37	0.6
D38	0.57
D39	0.7
D40	0.35
D41	0.02
D42	0
D43	0
D44	0.25
D45	0.2
D46	0.35
D47	0.17
D48	0.02
D49	0
D50	0
D51	0.02
D52	0.5
D53	0.4
D54	0.75
D55	0.75
D56	0.9
D57	0.65
D58	0.4
D59	0.15
D60	0.15
D61	0.1
D62	0.1
D63	0.05
D64	0.14
D65	0.25
D66	0.7
D67	0.77
D68	0.5
D69	0.45
D70	0.4
D71	0.07
D72	0
D73	0.05
D74	0
